Una manxa de fornal

La manxa de fornal és una eina bàsica per alimentar el foc d’una ferreria del segle XIX. Es tracta d’una peça senzilla, útil, singular però del tot imprescindible. La restauració és complexa pel fet de tractar els diferents materials que la formen: fusta, cuir i metall.

Text: Trini Genís i Abel, conservadora restauradora del Museu de l’Art de la Pell

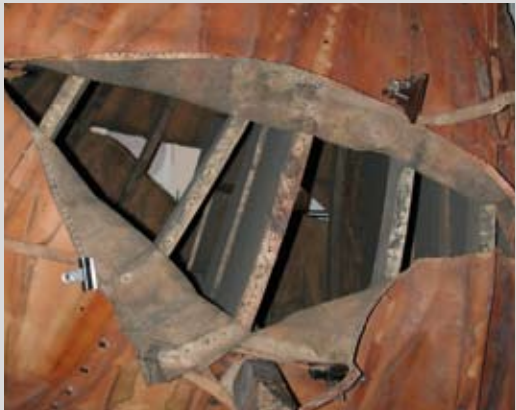
Vista de les costelles de l’interior de la manxa.

ment de treballar a prop del foc i del fum. Patia l’atac d’insectes xilòfags, que es presentaven per tot el suport. També presentava erosions, rascades, taques molt pronunciades, excrements petits d’insectes, forats i manca de matèria en zones puntuals. L’estructura interior presentava un estat de conservació dolent, però mantenia la seva estructura ferma.

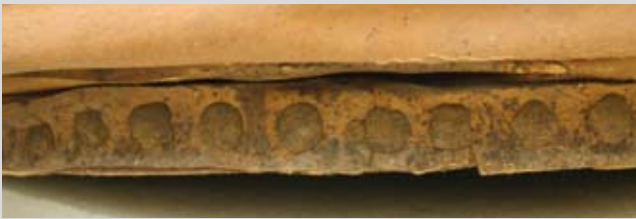
Restes d’excrement d’insectes.

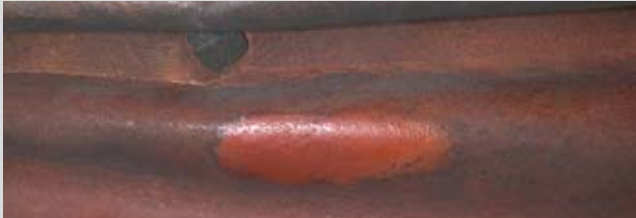
Cala de neteja humida del suport de cuir.

Després de realitzar diverses cales amb diferents productes, es va decidir fer la neteja amb una crema essencial, compaginant amb un sabó neutre que conté lanolina amb sabons naturals, que es barregen amb

aigua i s'apliquen amb un raspall deixant que actuï molt pocs instants per prevenir que el cuir s'humitegi massa.

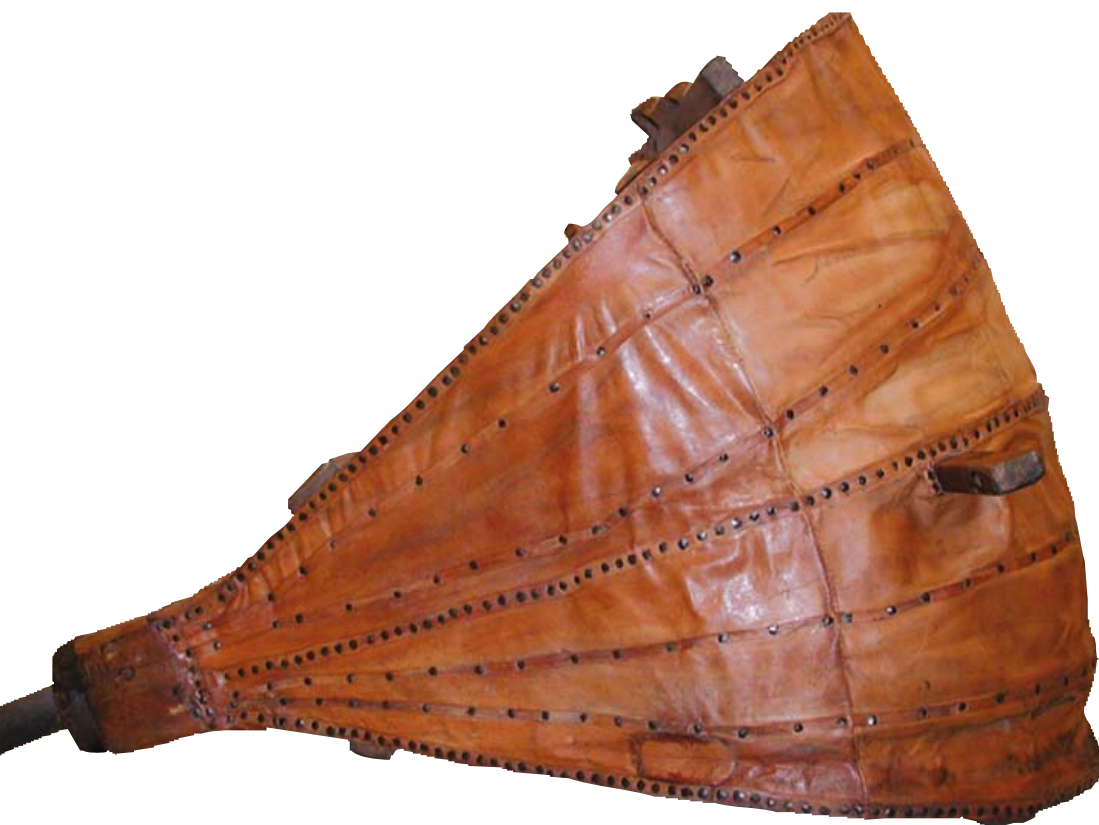
La manxa, un cop finalitzada la restauració.
